崇川陈桥江苏华跃信息科技股份有限公司 “7·22”一般中毒和窒息事故调查报告

编制单位：崇川区人民政府事故调查组

编制时间：2026年3月31日

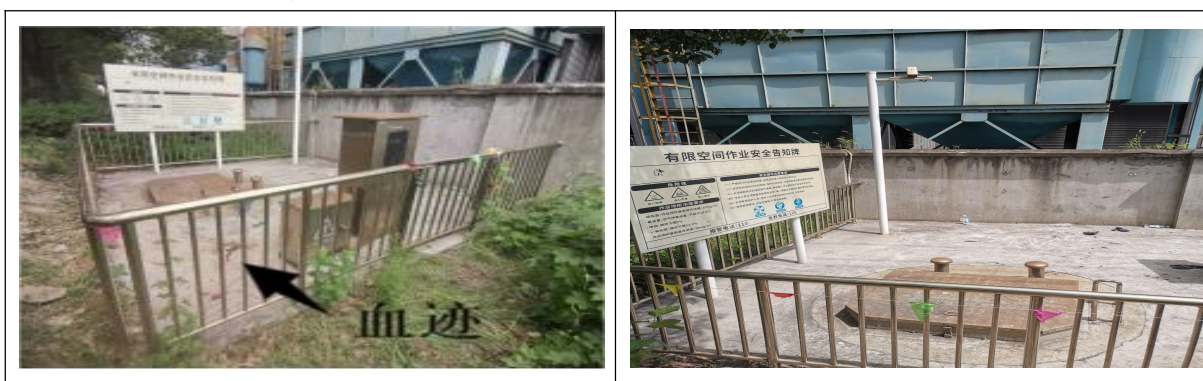
图 1 涉事泵站情况

1. 涉事泵站位于南通市崇川区陈桥街道荣盛路 398 号附近，泵站东北角有一只摄像头正对池盖，池盖北侧设置有“有限空间作业安全告知牌”，池盖南侧有两只电气控制箱，池盖与电气控制箱之间地面有一滩血迹（见图 1）。

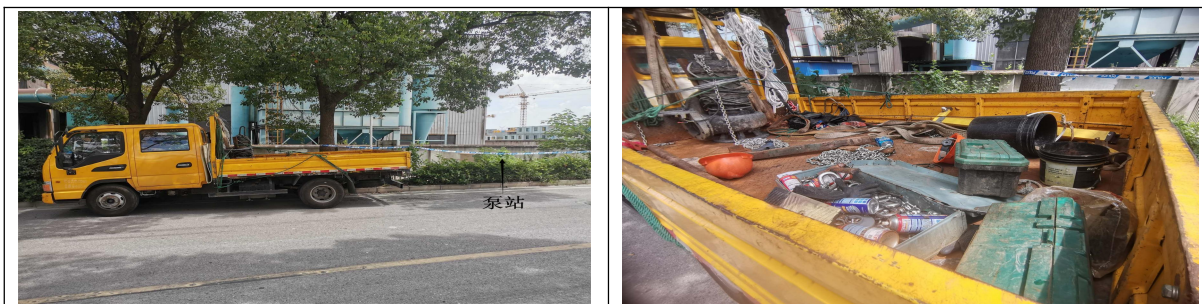
图 2 泵站西侧工程车情况

2. 泵站西侧路边停靠一辆本次污水泵安装作业的工程车，车内无通风装备、气体检测装备等有限空间作业必需的安全设备，无救援三脚架、正压式空气呼吸器、全身式安全带等必要的有限空间应急救援装备（见图 2）。

要深刻吸取事故教训，举一反三，切实落实企业安全生产主体责任，要严格执行安全生产规章制度和操作规程，扎实开展员工安全生产教育培训和安全技术交底工作，做好作业安全防护措施，加强员工的应急救援能力，防止类似事故的发生。

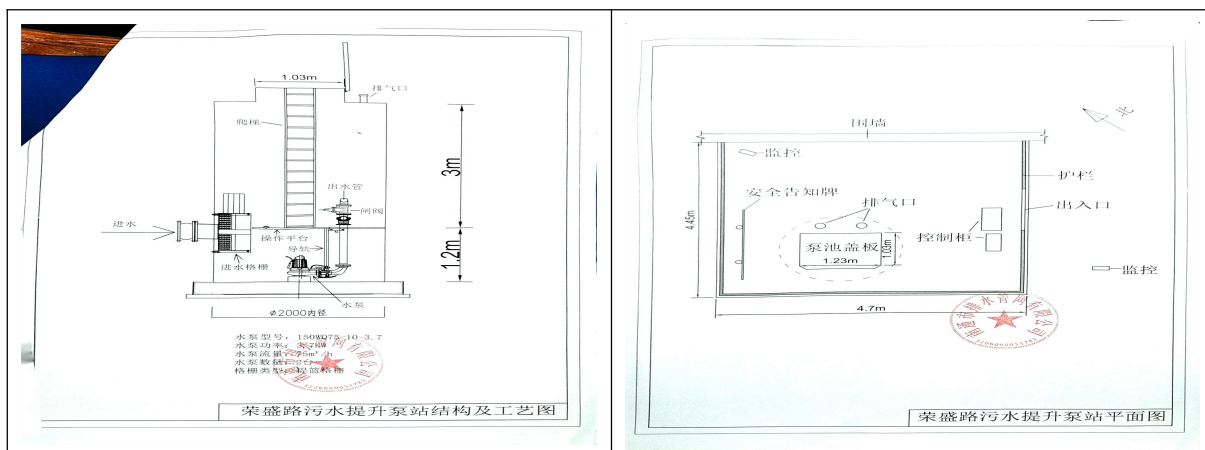
图 3 涉事泵站及泵池示意图

3. 泵站南北长 4.7 米，东西宽 4.45 米；泵池池体为圆柱体，内径 2 米，深 4.2 米；池盖为长方形，长 1.23 米，宽 1.03 米；距池底 1.2 米处有一操作平台，池口有一直梯与操作平台连接（见图 3）。
