# 崇川区港闸经济开发区夏津亿祥 光伏工程有限公司“9·22”一般 高处坠落事故调查报告

编制单位：崇川区人民政府事故调查组

编制时间：2024年12月17日

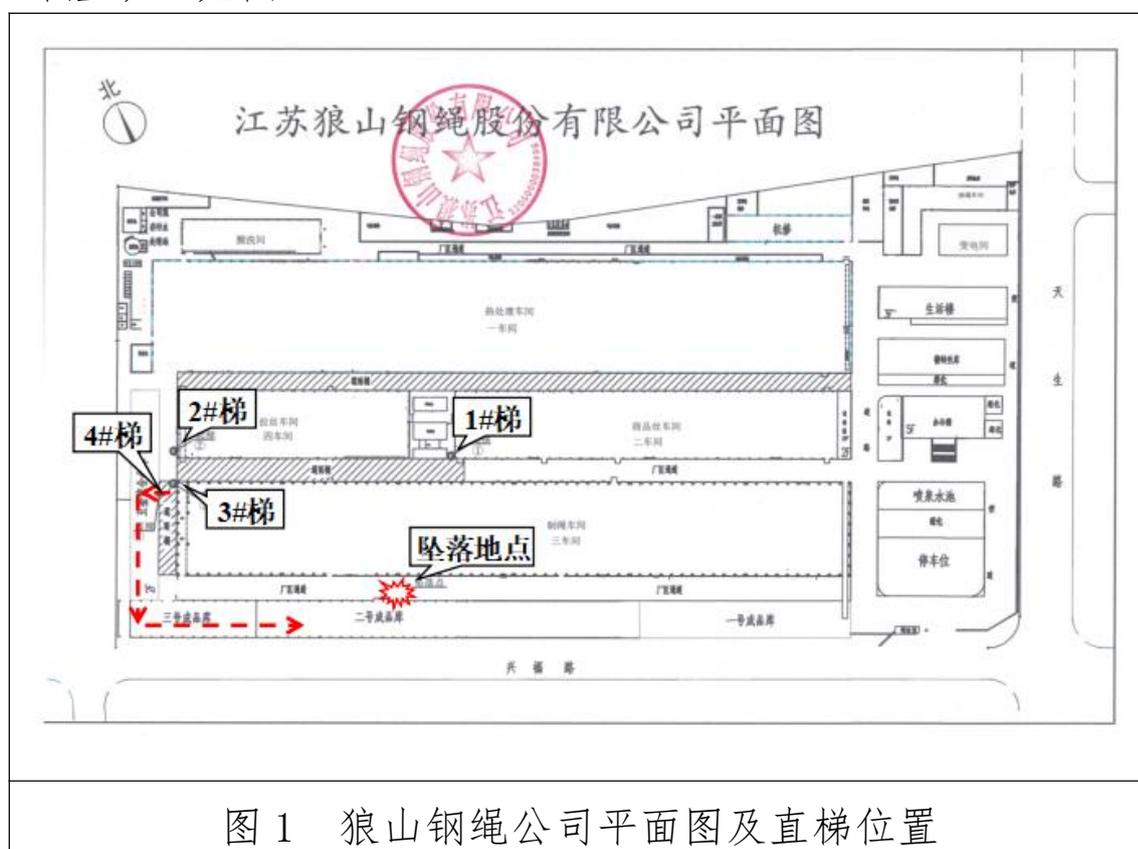
图1 狼山钢绳公司平面图及直梯位置

二车间（商品丝车间）西南角、四车间（拉丝车间）西南角和三车间（制绳车间）西北角室外墙壁分别设置有直梯通往屋顶，二车间直梯编号为1#，四车间直梯编号为2#，三车间直梯编号为3#。

二车间屋顶、四车间屋顶以及三车间屋顶通过彩钢瓦雨棚相连；三车间屋顶与五金综合仓库之间过道上设置有彩钢瓦雨棚，在雨棚的北端设有一只通往五金综合仓库屋顶的直梯（4#），五金综合仓库、三号成品库、二号成品库屋顶相连通。

从1#、2#、3#直梯上屋顶后，均可通过雨棚及4#直梯上至五金综合仓库屋顶，再通过三号成品库屋顶，可以到达二号成品库屋顶（见图1）。

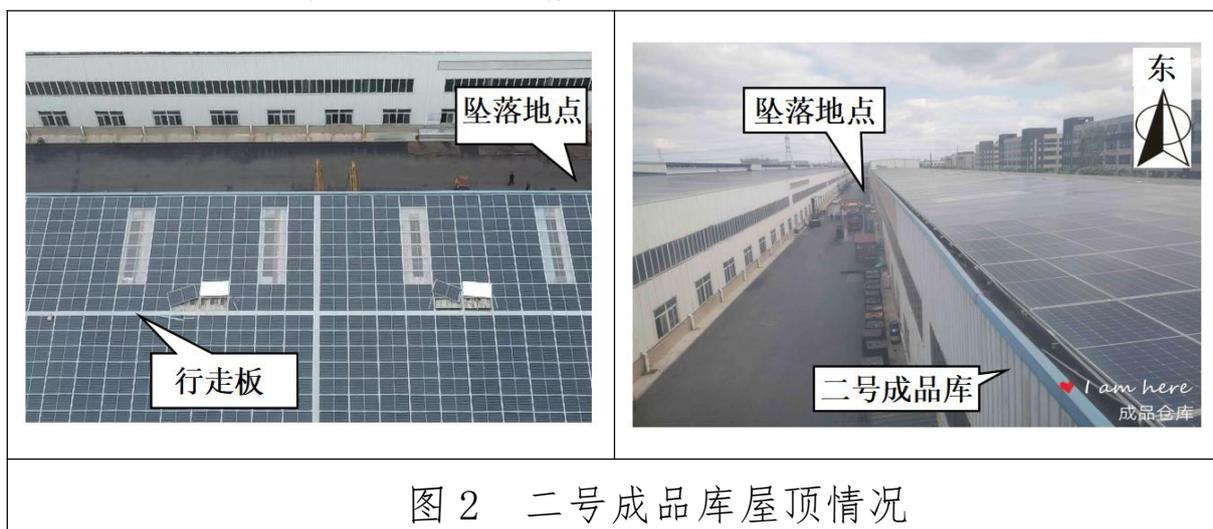
图 2 二号成品库屋顶情况

二号成品库北侧屋顶南北向依次排列安装有9块光伏板，屋脊位置有宽度约30cm的行走板，行走板北侧有四块光伏板被掀开，边某强坠落地点屋顶周边光伏板区域无连接线破损、断裂情

况，无连接接头破损、高温熔毁等情况，也未见光伏板及檐沟破损，屋顶无防高坠安全防护措施（见图 2）。

二号成品库屋顶边缘距地面高度 10.15 米。屋脊中心距离北墙 10.5 米，屋脊标高比屋檐标高高出 0.6 米，经计算屋顶坡度为约  $3^{\circ}$ 。

二号成品库跨度 21 米，屋脊中心距离檐沟外侧为 10.5 米，屋脊中心安装有宽度约 0.3 米的行走板。每块光伏板宽度为 1.134 米，北侧屋顶南北向依次排列安装有 9 块光伏板，宽度共 10.206 米，最外侧光伏板遮盖部分檐沟。经计算，檐沟外侧与光伏板边缘剩余空间约 0.16 米。

（1）根据无人机航拍照片显示：在边某强坠落地点上方屋顶光伏板无连接线破损、断裂情况，无连接接头破损、高温熔毁等情况，可排除其因触电而导致坠落的可能性。

（2）从监控录像显示边某强坠落情况和坠落地点上方屋顶光伏板、檐沟无损坏痕迹及光伏板 3° 的坡度，可排除其从屋顶先滑倒后坠落至地面的可能性。

（3）事故发生当日，亿祥公司安排作业人员进行屋顶检维修作业时，屋顶作业现场安全防护措施不到位。事故发生时，边某强佩戴了安全帽但未佩戴安全带。结合监控录像中其坠落时空中姿态变化过程分析，边某强应是在屋顶边缘作业时，安全防护措施不到位身体失去平衡而直接坠落。

要深刻吸取事故教训,举一反三,严格落实执行各项安全生产规章制度和操作规程,要认真开展员工安全生产教育培训工作,加强高处作业安全防护,要监督、教育作业人员按规定佩戴和使用劳动防护用品,落实企业安全生产主体责任,杜绝类似事故的发生。
