南通市崇川区荷兰街夜市 F-N 栋 消防系统 维修排查报告

编制单位： 江苏众诚消防技术有限责任公司

编制日期： 二零二三年四月二十四日

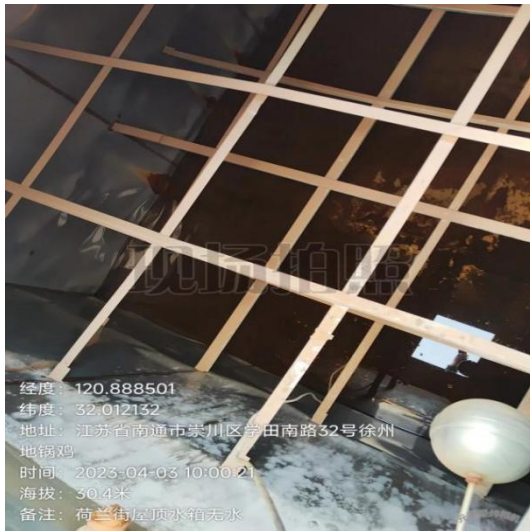
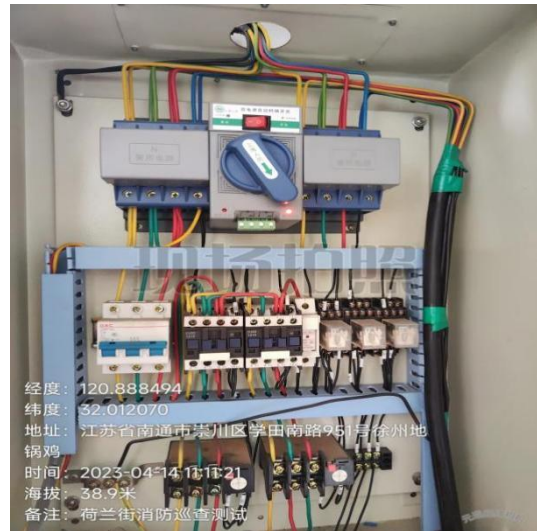
1、高位消防水箱浮球阀损坏，进、出水管阀门被关闭，稳压泵备用电源未送电，且消防控制室水箱对应液位显示不准确。需更换 DN25 浮球阀一只，液位传感器一只。

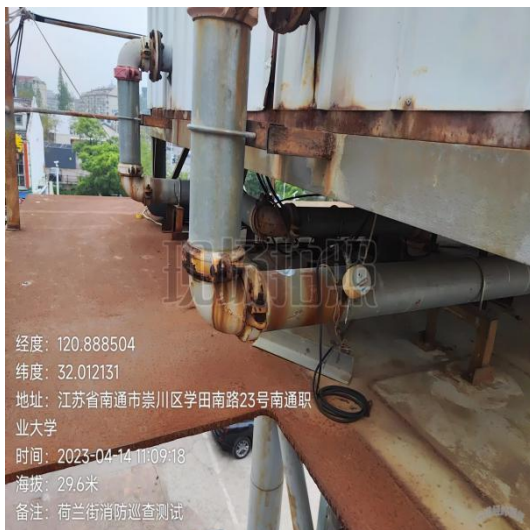
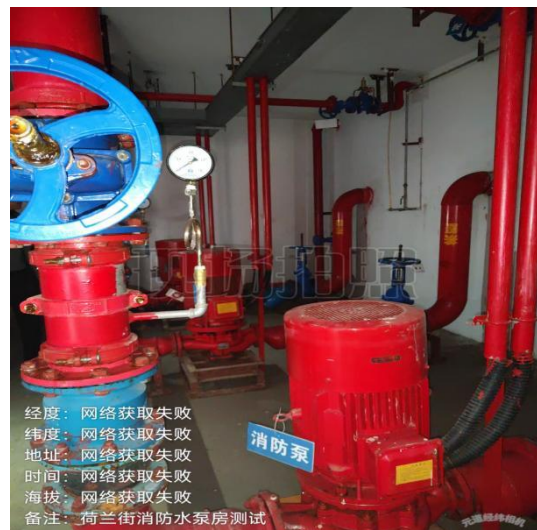
2、高位消防水箱进、出水管未设置防冻保护措施，建议增设保温层（DN100 镀锌管:10m，DN50 镀锌管:3m）。

3、高位消防水箱出水管上未设置流量开关启泵装置，建议室内消火栓系统、自动喷水灭火系统各增设一只，并将启泵信号线引至消防泵房。

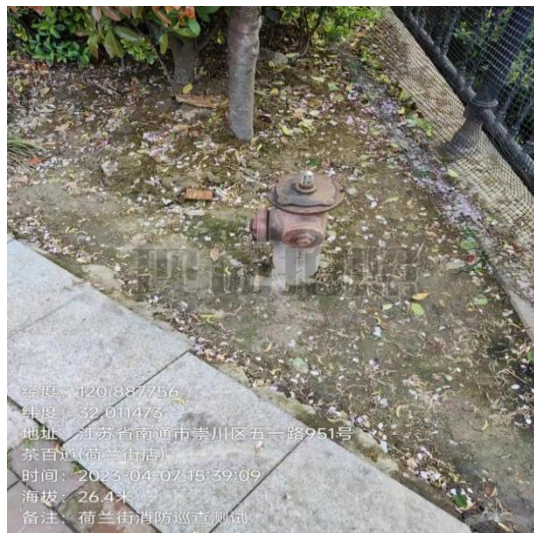
5、G栋西侧室外消火栓开启不灵活，且打开后不出水，附近亦未查找对应管道阀门。建议整体更换 SS100/65-1.6 室外消火栓一只，并增设配套阀门与阀门井。

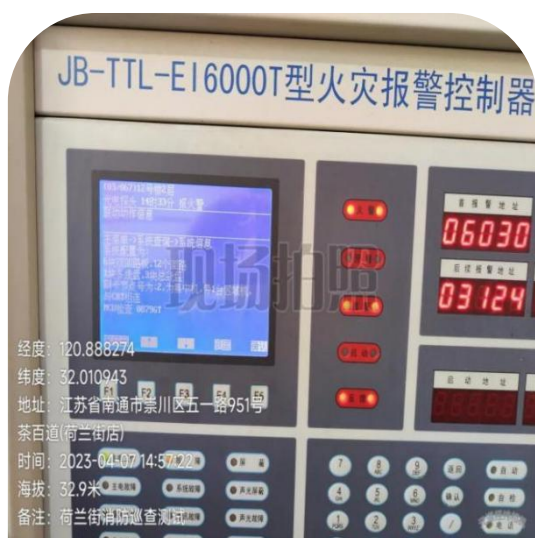
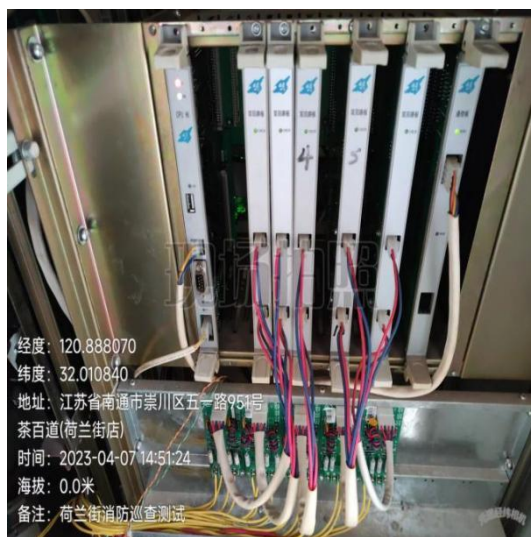
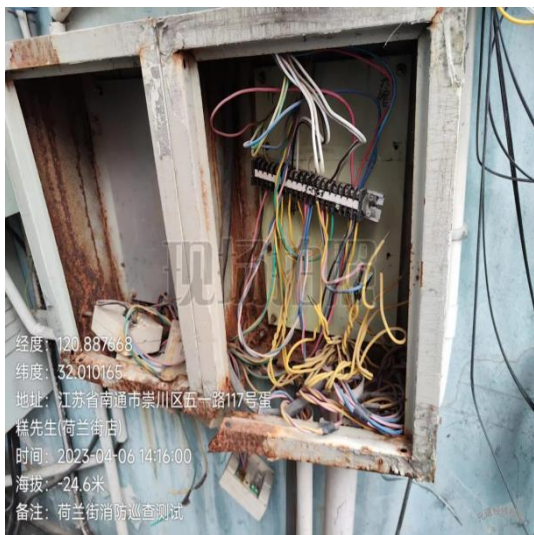
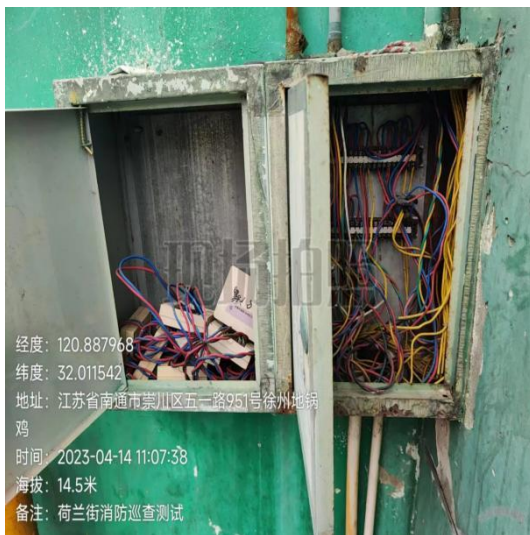
1、消防控制室二号火灾报警控制器共显示 191 个故障点位，后期物业与维保单位需检查维修或更换设备。详见附表一

2、消防报警控制器约有 813 个点位取消后被删除，后期物业与维保单位需根据原始编码图或编码表核对，对有效点位补装设备并重新加入编址信息，并对报出的故障设备维修或更换。详见附表二

3、消防控制室二号火灾报警控制器 1、2 号回路对应回路板缺失，须配备依爱品牌（JB-TTL-EI6000T 系列）回路板一只。

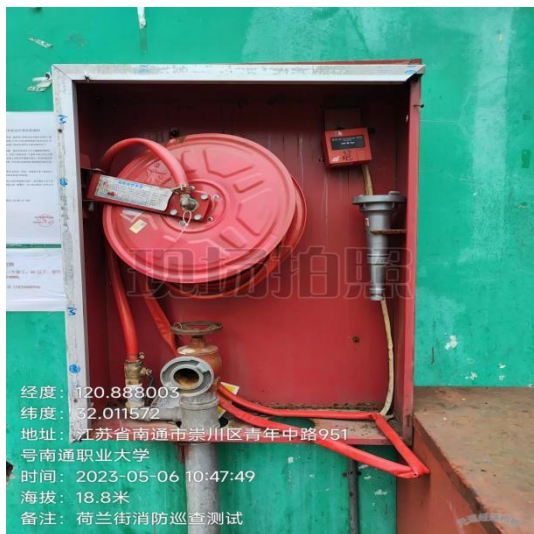
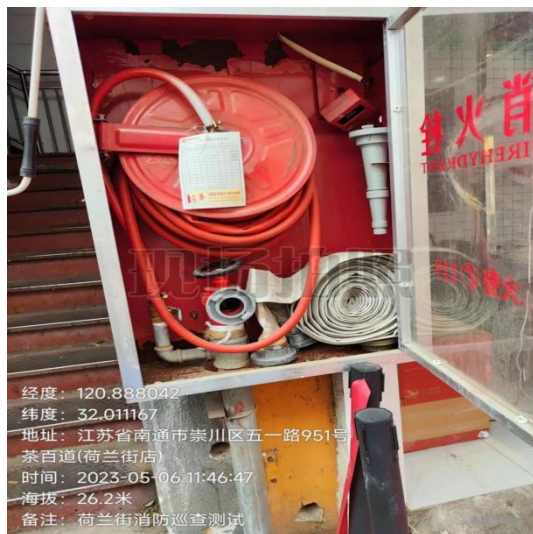
- 1、共有 9 处消火栓箱内的消防水带老化严重或缺失，需更换或补齐。
- 2、共有 4 处消火栓箱内软管卷盘损坏，需补齐。
- 3、共有 4 处消火栓门框（1000mm*700mm）损坏，需更换。
- 4、共有 1 处消火栓箱玻璃（870mm*570mm）损坏，需更换。

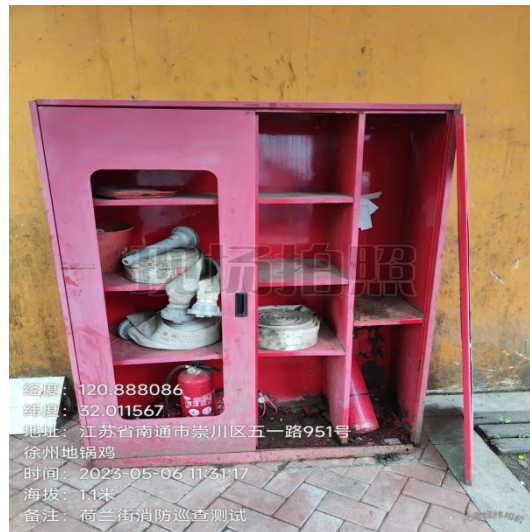
- 5、室内消火栓立管未采取防冻保护措施，建议对露天管道包覆保温层。（DN65 镀锌钢管：16m）
- 6、共有 2 处消火栓按钮松动，需重新安装固定。具体位置为 G 栋东南面南侧、H 栋北侧门西侧。
- 7、I 栋南侧微型消防站（1610mm*1210mm）锈蚀损坏严重，建议成套

更换。

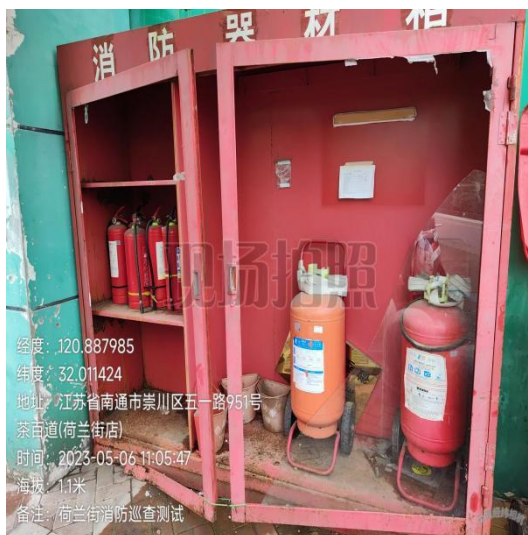
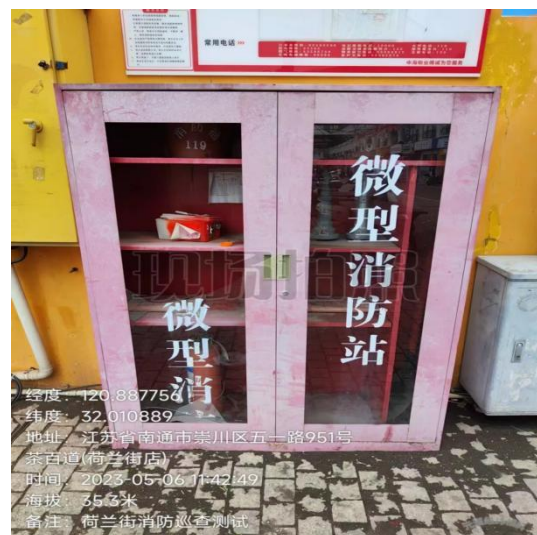
8、共有 2 处微型消防站玻璃及门框锈蚀损坏，建议更换。

【暂定所需材料:G 栋北侧（2400mm*1650mm）整体门框一套、G 栋南侧（1350mm*410mm）玻璃一块】
